# Thüringer Landesprogramm Gewässerschutz 2016–2021

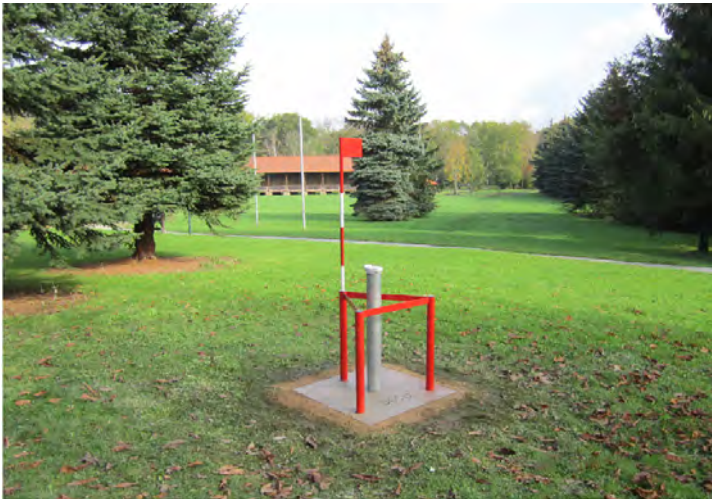
Abbildung 32 zeigt beispielhaft eine Grundwassermessstelle.

Abbildung 32:  
Grundwassermessstelle in Bad Sulza  
mit Anfahrschutz und Sichtstange  
(Quelle: ThLG)

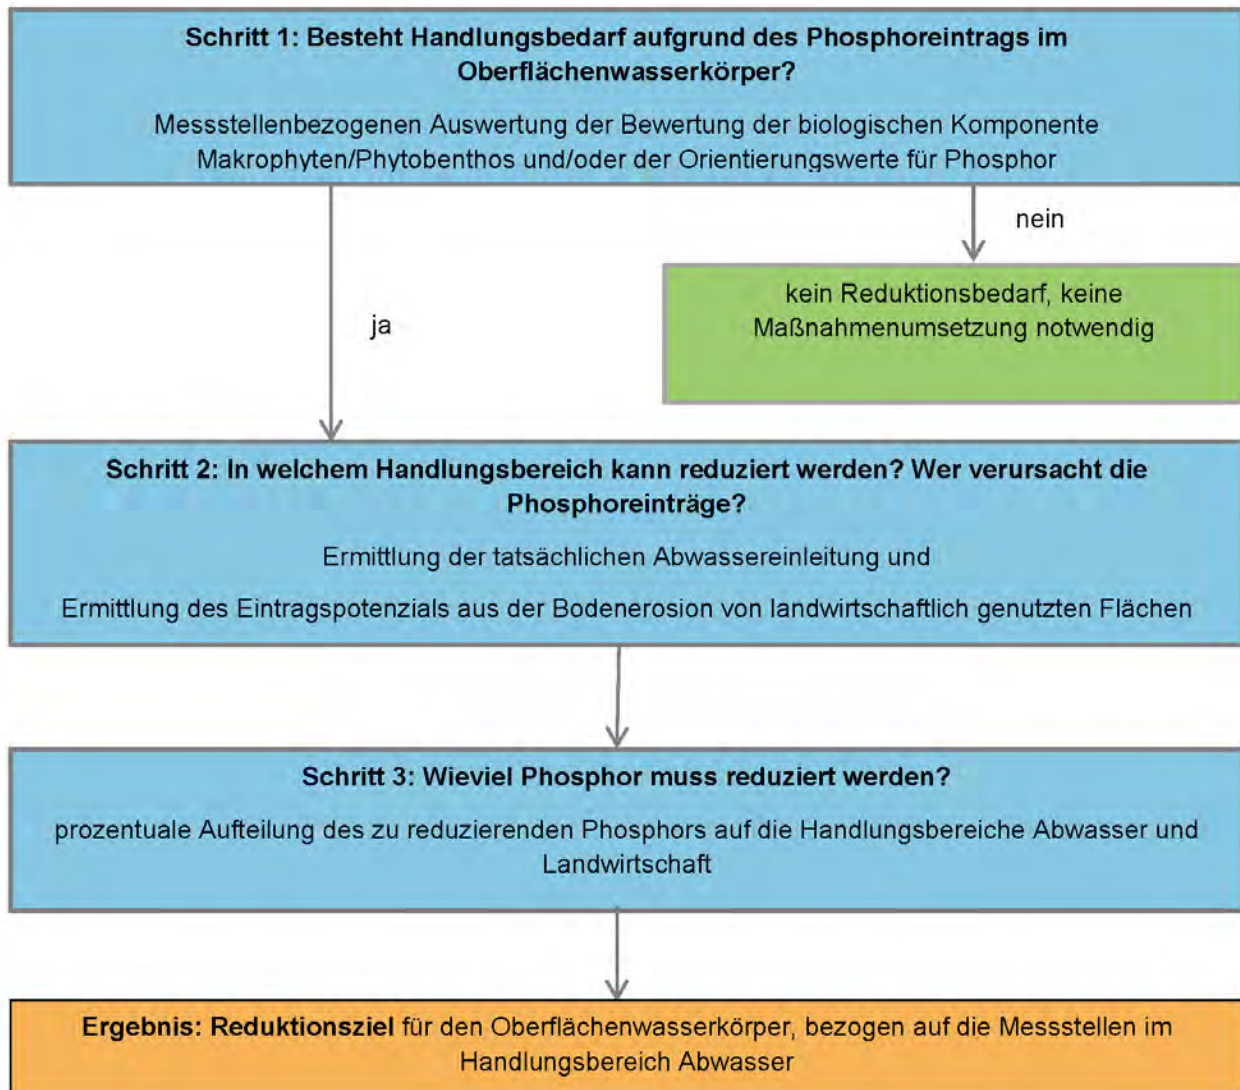
Abbildung 54: Ableitung der Phosphor-Reduktionsziele für Abwasser

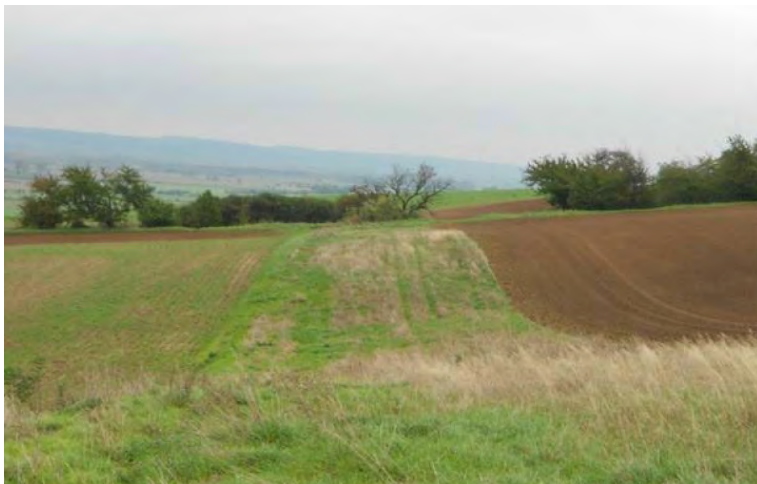
Die Untergliederung einer großen Anbaufläche in mehrere Teilflächen quer zum Hang (**Schlagteilungen, Hanglängenverkürzung**, siehe Abbildung 66) ist eine Möglichkeit, die Gefahr der Bodenerosion zu verringern. Im Hangverlauf werden so Abschnitte mit wechselnd guter Infiltrationsleistung<sup>14</sup> und geringer Bedeckung bzw. schlechter Infiltrationsleistung geschaffen. Durch die Verkürzung der abflusswirksamen Hanglänge wird die Abflussgeschwindigkeit reduziert und das Erosionsrisiko vermindert. Liegen Ober- und Unterhang nicht gleichzeitig brach, kann der im Oberhang entstandene Abfluss teilweise im Unterhang wieder infiltrieren.

Abbildung 66: Hanglängenverkürzung durch Grünstreifen (Quelle: TLL)

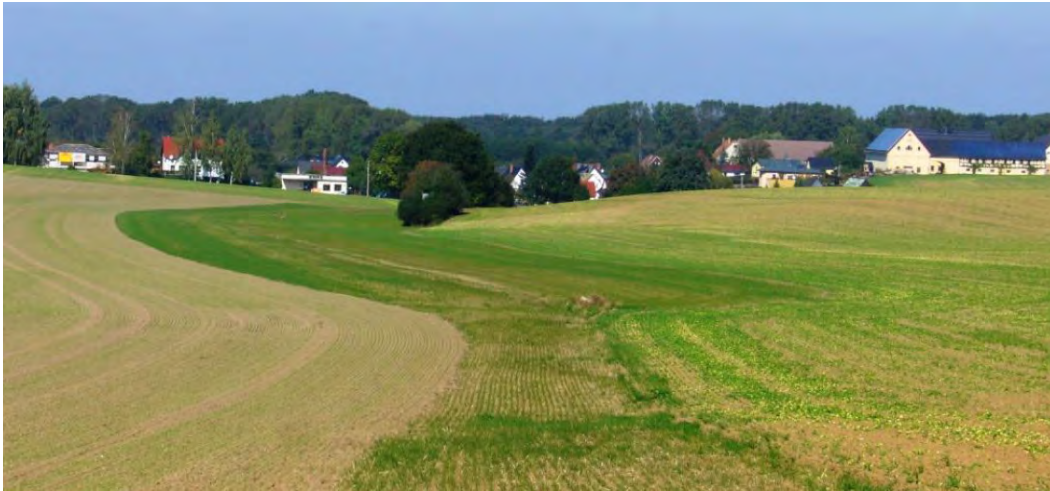
Abbildung 67: Abflussbahnbegrünung (Quelle: TLL)

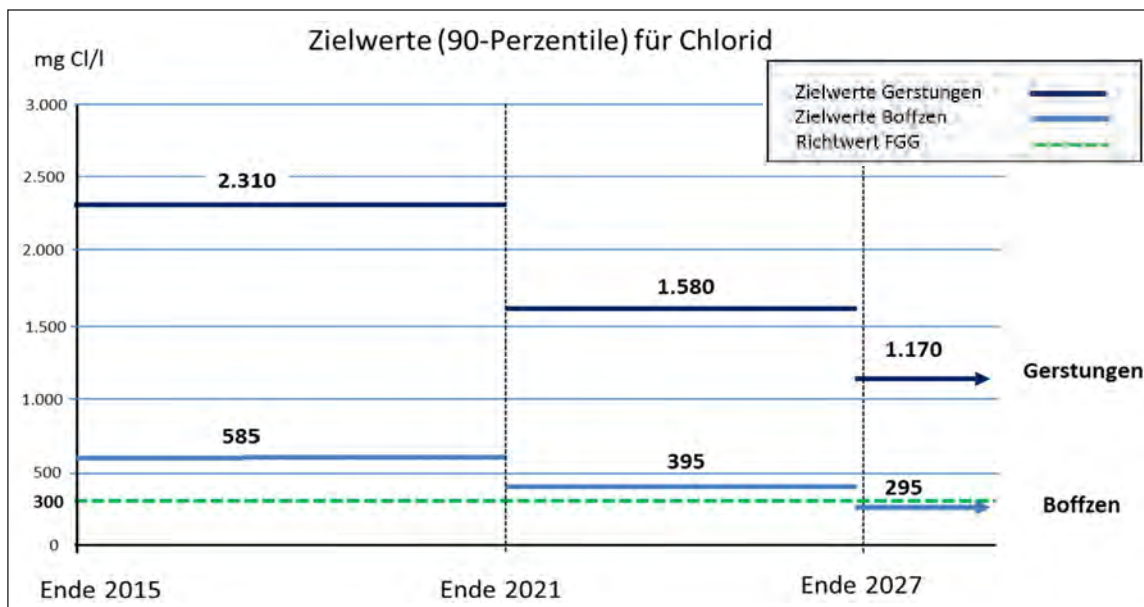
Abbildung 76: Festlegung von Zielwerten für die Pegel Gerstungen (Werra) und Boffzen (Weser) für den Parameter Chlorid [7]

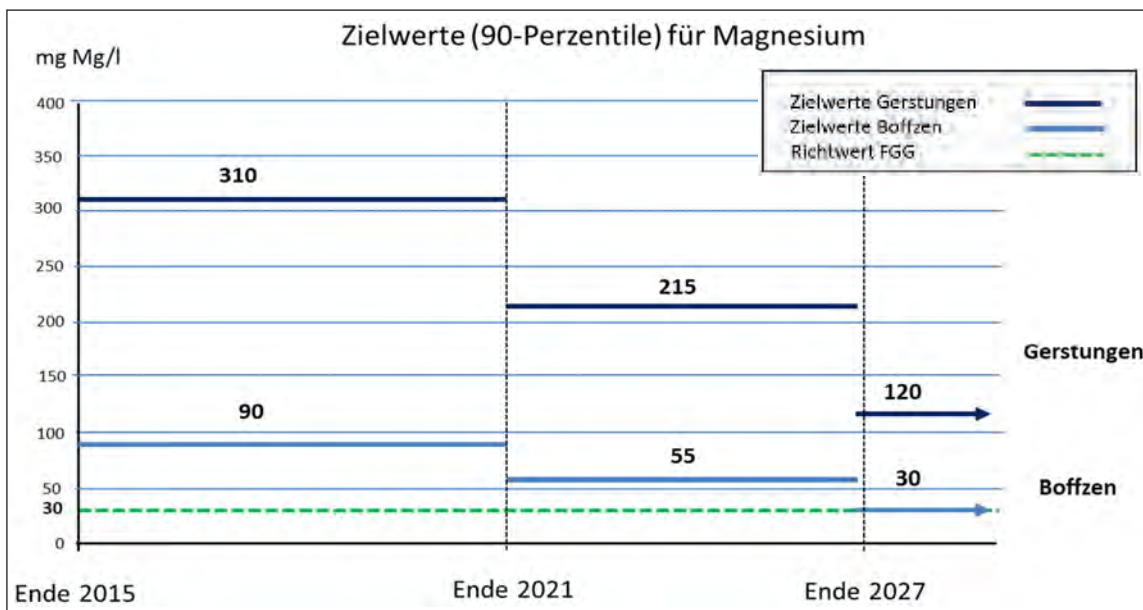
Abbildung 78: Festlegung von Zielwerten für die Pegel Gerstungen und Boffzen für den Parameter Magnesium [7]

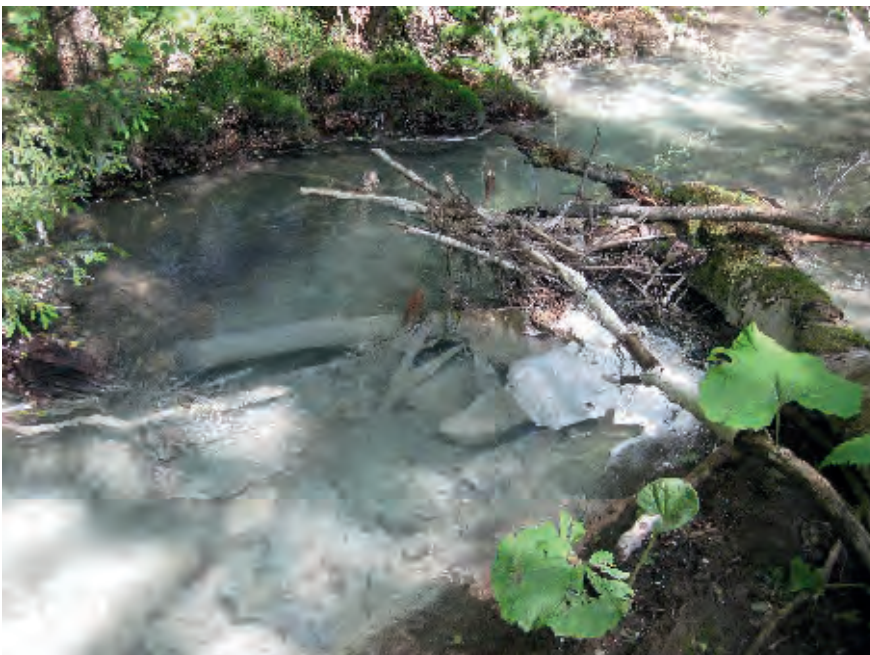
**Abbildung 81:**  
Ausfällungen von  
Aluminiumverbindungen im  
Fließgewässer Loquitz im  
Schieferbergbauggebiet  
(Quelle: Fotosammlung TLUG)
